Parrocchia di Monigo

La Chiesetta di Sant'Anna

**Un patrimonio storico
salvato**

Il restauro edilizio

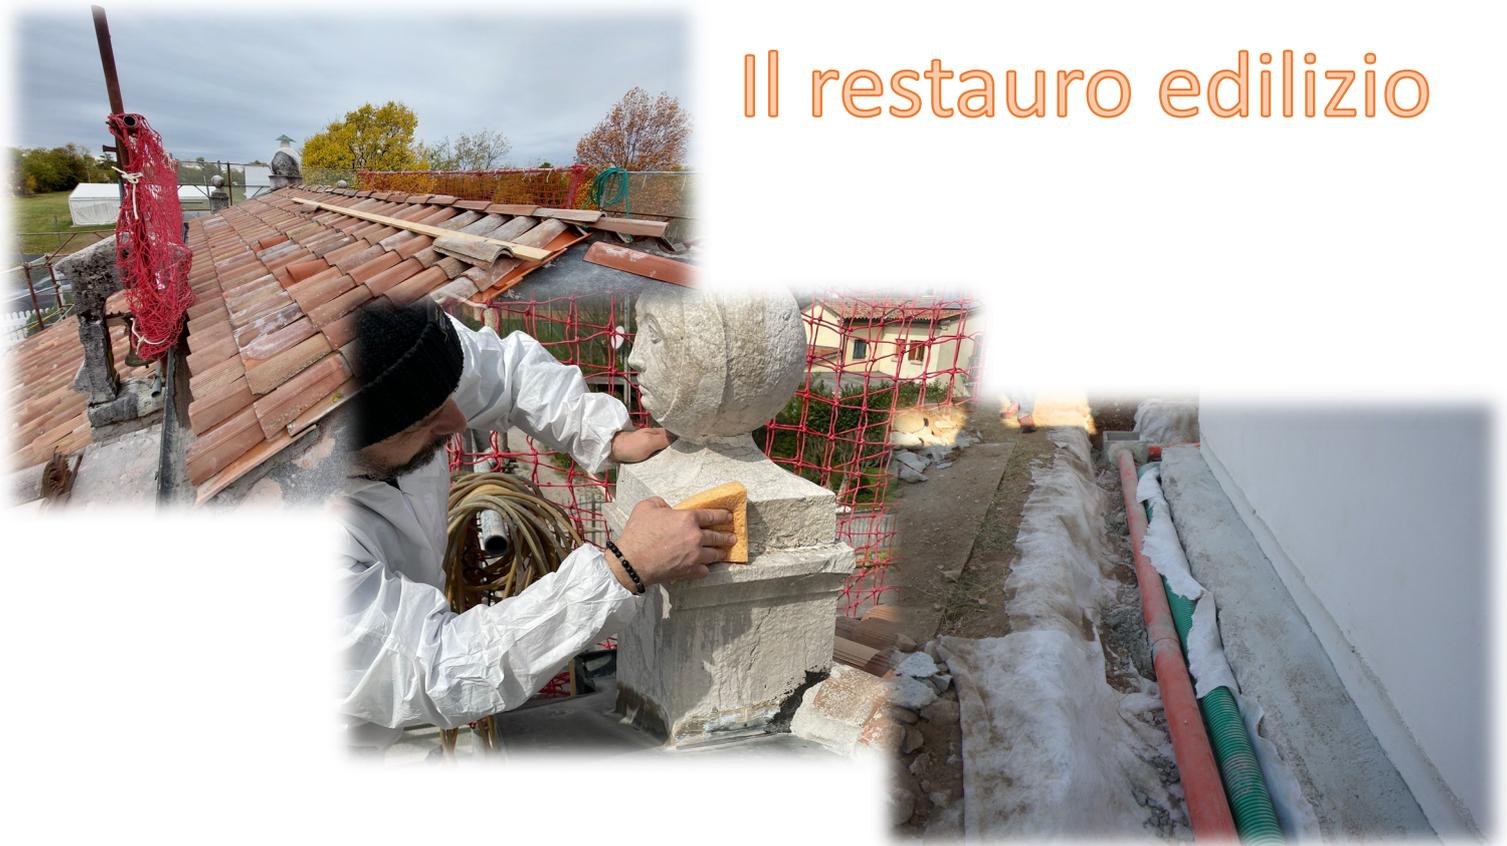
- Flessione importante della volta interna con fessurazioni accentuate soprattutto lungo l'asse longitudinale. Fessurazioni passanti in alcuni punti della muratura perimetrale
- Umidità di risalita con Esfoliazione dell'intonaco perimetrale interno ed evidenti segni di degrado nella fascia basamentale esterna.
Pesante attacco biologico nelle pareti nord ed est con relativa marcescenza degli intonaci ed estesi difetti di adesione degli stessi al supporto murario, riscontrabili anche nelle altre pareti con lunghe fessurazioni.
- Scivolamento di elementi di laterizio posti in copertura
- Infiltrazioni di acqua discendente
- L'intervento di restauro ha riguardato il risanamento radicale delle strutture murarie

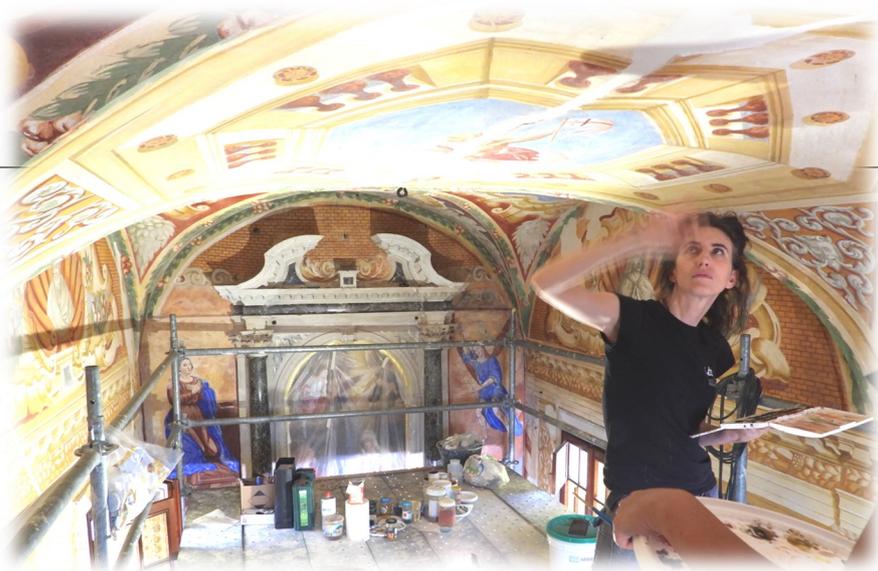
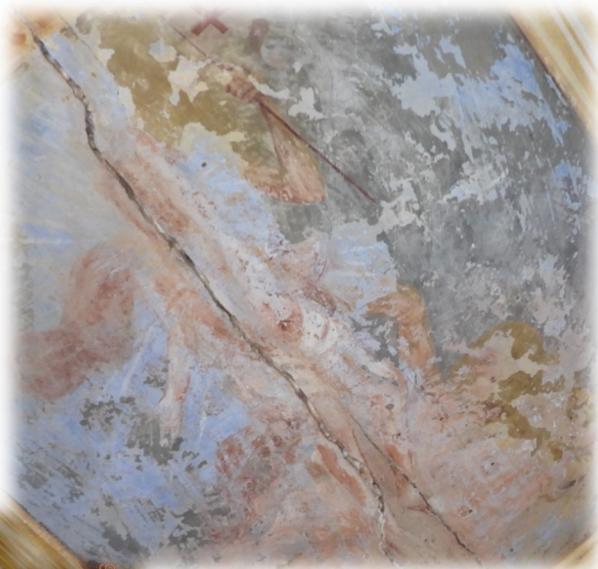
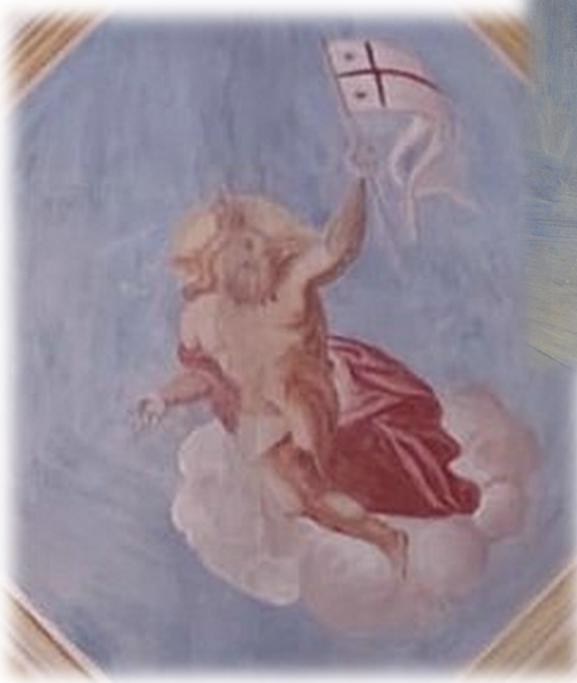
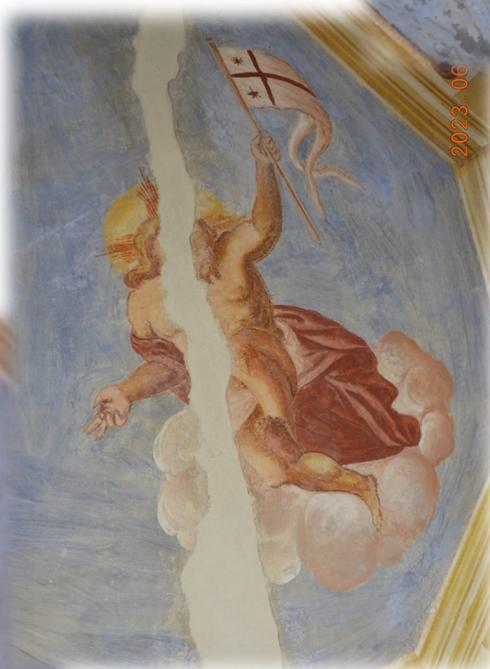
Lo stato di conservazione dei dipinti murali non era dei migliori, a causa principalmente della presenza di umidità, sia di risalita che proveniente dalla copertura, oltretutto della presenza di lesioni strutturali.

di umidità e condizioni termoigrometriche non idonee, riscontrate anche con i rilievi effettuati nel 2020, sono soggette a un degrado che può essere anche molto spinto.

Per questo motivo i dipinti sono stati ampiamente rimaneggiati, tanto che le ridipinture erano davvero estese. La stessa figura del Cristo risorto era completamente ridipinta e quindi molto differente da come la ve-
