Parrocchia di Monigo

La Chiesetta di Sant'Anna

**Un patrimonio storico
salvato**

Il restauro edilizio

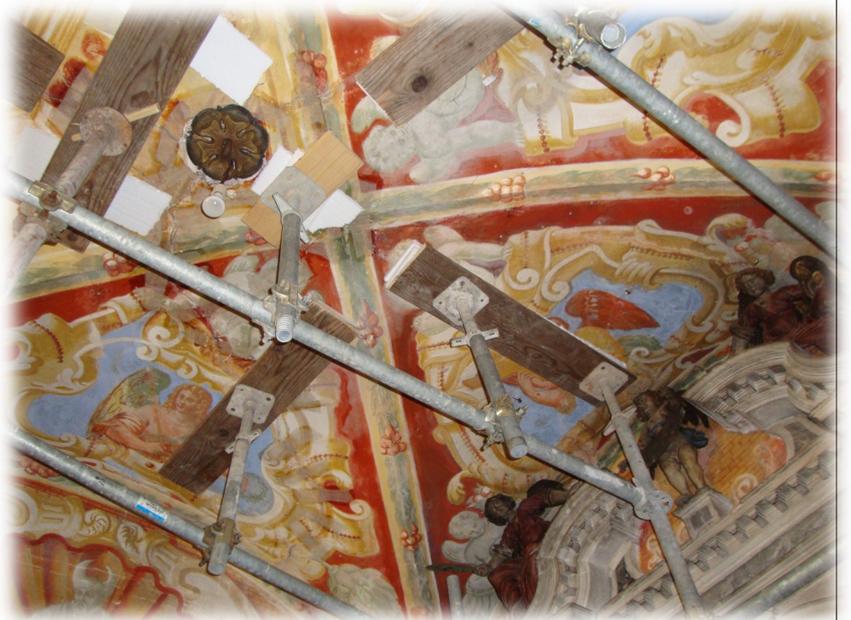
- Flessione importante della volta interna con fessurazioni accentuate soprattutto lungo l'asse longitudinale. Fessurazioni passanti in alcuni punti della muratura perimetrale
- Umidità di risalita con Esfoliazione dell'intonaco perimetrale interno ed evidenti segni di degrado nella fascia basamentale esterna.
Pesante attacco biologico nelle pareti nord ed est con relativa marcescenza degli intonaci ed estesi difetti di adesione degli stessi al supporto murario, riscontrabili anche nelle altre pareti con lunghe fessurazioni.
- Scivolamento di elementi di laterizio posti in copertura
- Infiltrazioni di acqua discendente
- L'intervento di restauro ha riguardato il risanamento radicale delle strutture murarie

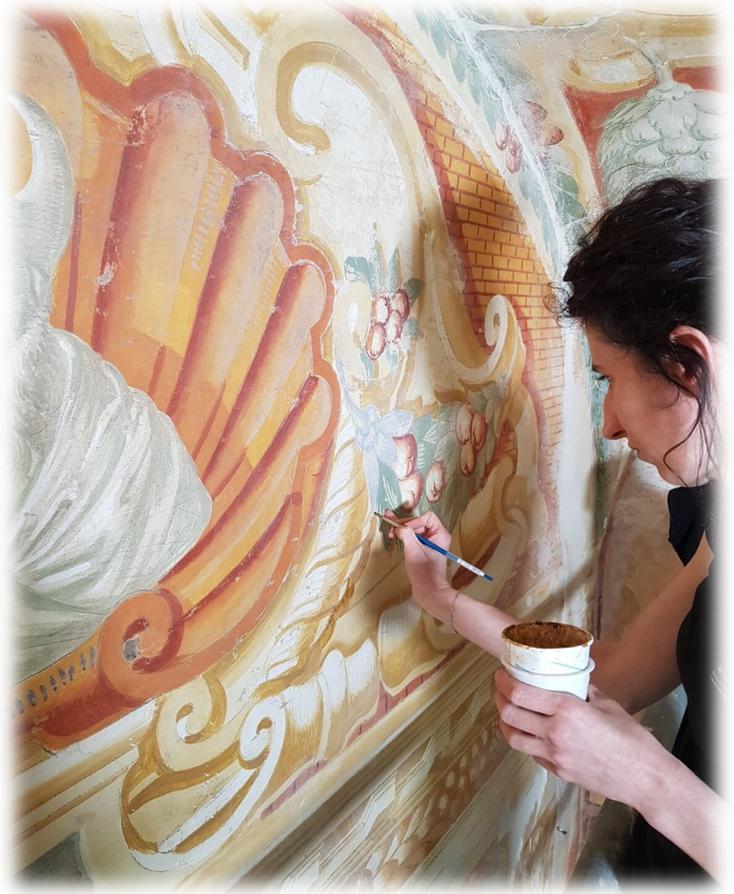
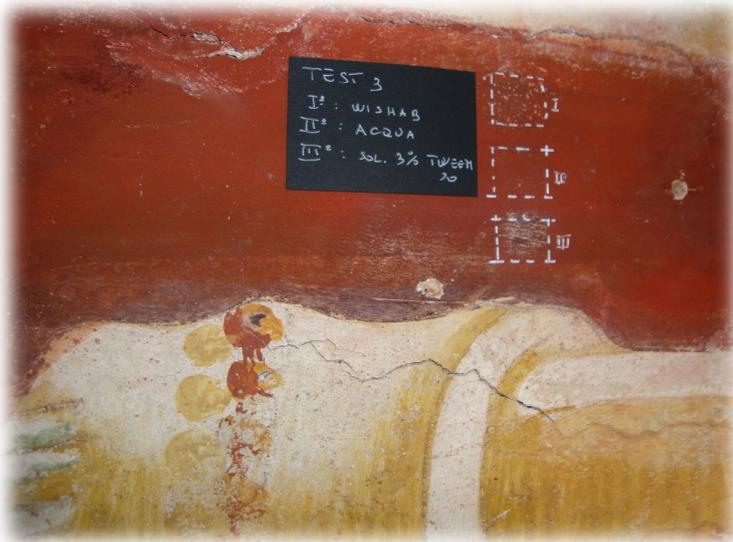
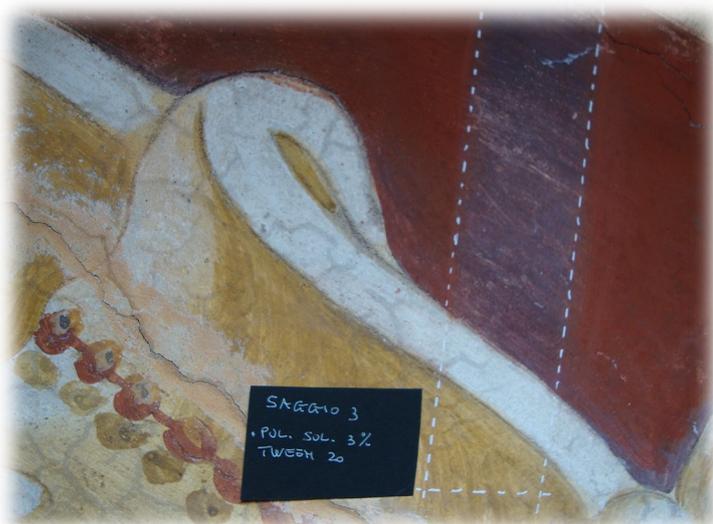
Per questo motivo i dipinti sono stati ampiamente rimaneggiati, tanto che le ridipinture erano davvero estese. La stessa figura del Cristo risorto era completamente ridipinta e quindi molto differente da come la ve-

La prova della presenza delle ridipinture viene anche da alcuni pigmenti identificati con le indagini chimico fisiche, tra cui spicca l'oltremare artificiale, introdotto in pittura nel 1827 e quindi non coevo con l'esecuzione dell'opera.

Ebbene, nel nostro caso non si tratta di biacca, in quanto le indagini chimico fisiche hanno rilevato trattarsi di uno strato di matrice carbonatica pigmentata con frammenti rosso scuro di ematite, quasi sempre alterati e virati al nero.

È quindi uno strato di velatura originale che ha avuto un degrado non riportato in letteratura e osservato qui per la prima volta dal chimico che ha effettuato le analisi, che ha una lunghissima carriera alle spalle.

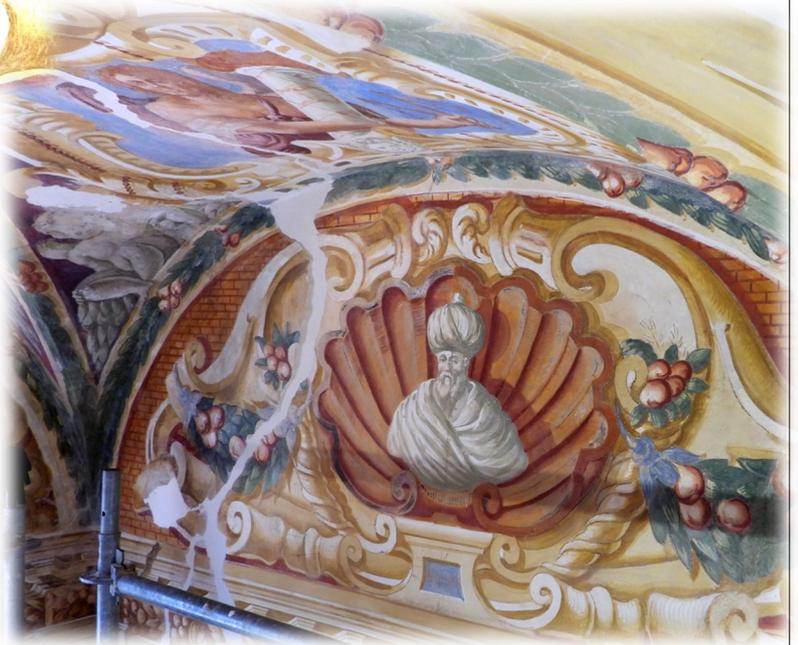
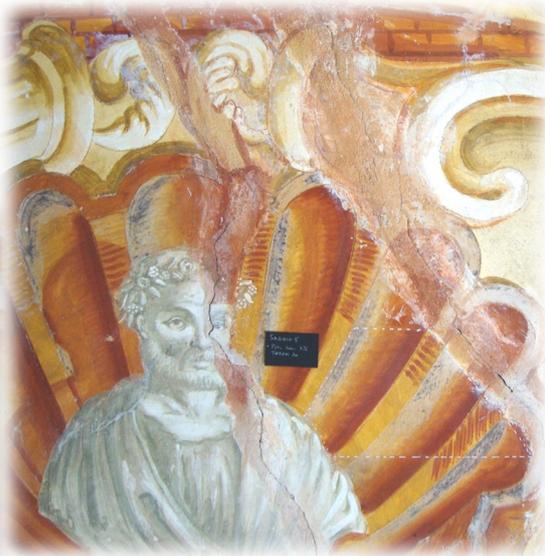
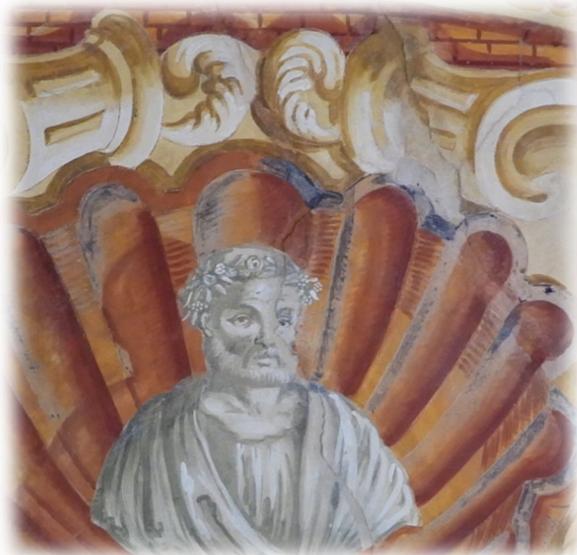
Anche le crepe e le fessurazioni presenti, stuccate talvolta maldestramente e addirittura in 3 fasi successive, erano state dipinte, sconfinando spesso sull'originale per parecchi centimetri.

- Intervento di restauro conservativo volto a eliminare i fattori di degrado ed i rischi per la conservazione
- Indagini stratigrafiche per la ricerca della finitura originale
- Indagini chimico-fisiche
- Lavaggio e pulitura delle superfici
- Rimozione di tutte le ridipinture
- Presentazione estetica degli intonaci
- Consolidamento delle abrasioni e delle cadute
- Integrazione pittorica delle numerose lacune
- Ritocco pittorico con la tecnica del rigatino
